Étude des conséquences des violents orages du 6 juin 2002 sur le fonctionnement et l'état des cours d'eau du Val d'Ainan

Secteur de Voissant - St-Albin-de-Vaulserre - Miribel-les-Echelles - Voissant / St-Bueil

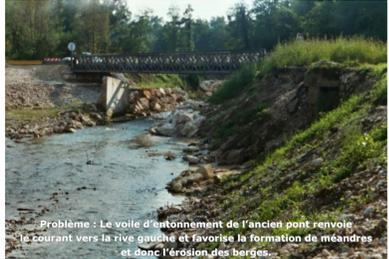
61-K Voissant - Ainan

Problème : Le voile d'entonnement de l'ancien pont renvoie le courant vers la rive gauche et favorise la formation de méandres et donc l'érosion des berges.

Solution : Suppression du voile en béton.

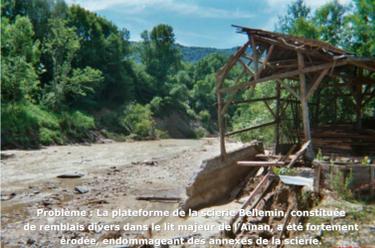
64-B St-Albin-de-Vaulserre - Ainan

Problème : La plateforme de la scierie Bellemin, constituée de remblais divers dans le lit majeur de l'Ainan, a été fortement érodée, endommageant des annexes de la scierie.

Solution : Renforcement de la rive gauche par enrochements.

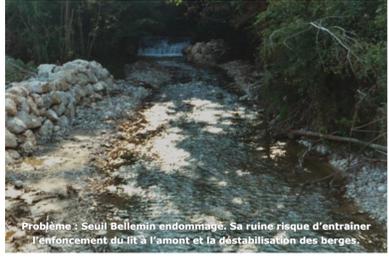
66-I Voissant / St-Albin-de-Vaulserre - Ainan

Problème : Seuil Bellemin endommagé. Sa ruine risque d'entraîner l'enfoncement du lit à l'amont et la déstabilisation des berges.

Solution : Rachat (non chiffré) du seuil par la commune et reconstruction de l'ouvrage en enrochements franchissables pour la faune aquatique.

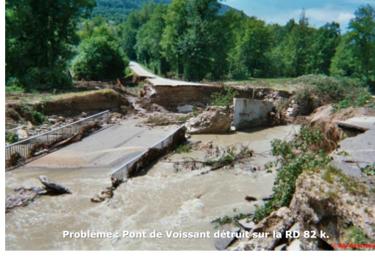
60-FB Voissant / St-Albin-de-Vaulserre - Ainan

Problème : Pont de Voissant détruit sur la RD 82 k.

Solution : Étude en cours.

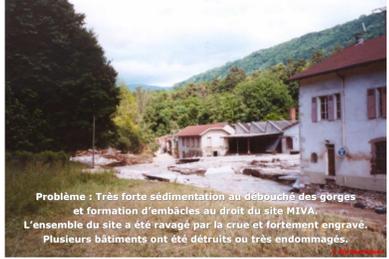
56-K Voissant / St-Bueil - Ainan

Problème : Très forte sédimentation au débouché des gorges et formation d'embâcles au droit du site MIVA. L'ensemble du site a été ravagé par la crue et fortement engravé. Plusieurs bâtiments ont été détruits ou très endommagés.

Solution : Protection du site de la micro-centrale et de ses aménagements annexes (opération à définir).

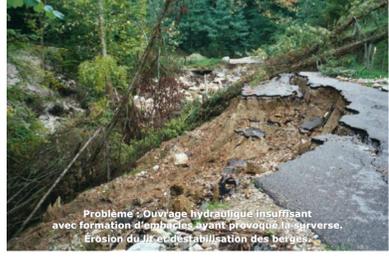
69-GK Miribel-les-Echelles - Ruisseau de Despière

Problème : Ouvrage hydraulique insuffisant avec formation d'embâcles avant provoquant la surverse. Erosion du lit et déstabilisation des berges.

Solution : Réfection de l'ouvrage de franchissement. Reprofilage et calage du lit. Stabilisation du glissement de terrain et déplacement de la plate-forme routière.
